# Merané zvnútra

# Merané zvonku

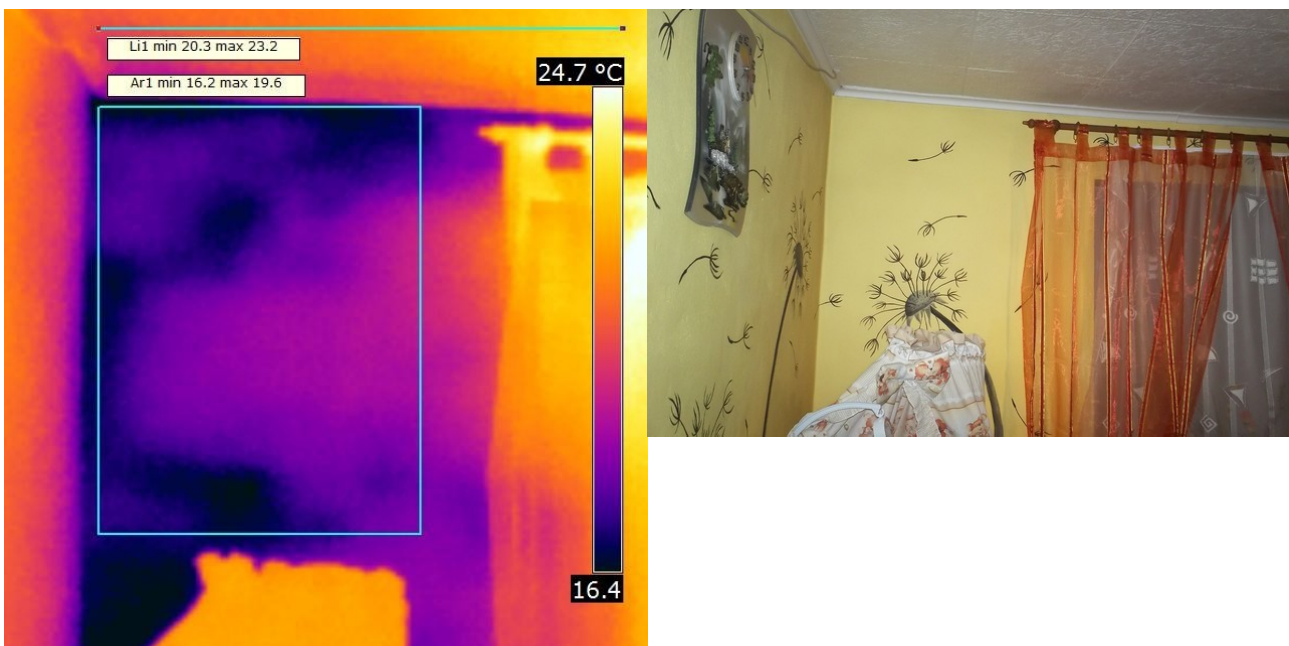
## Únik tepla z rodinného domu.

Na snímke vidieť na stene izby miesta so zníženou teplotou.

V pravo je fotografia meranej steny, keď nebadať voľným okom žiadne rozdiely.

Rozdiel teplôt meranej steny je až 3,4°C.

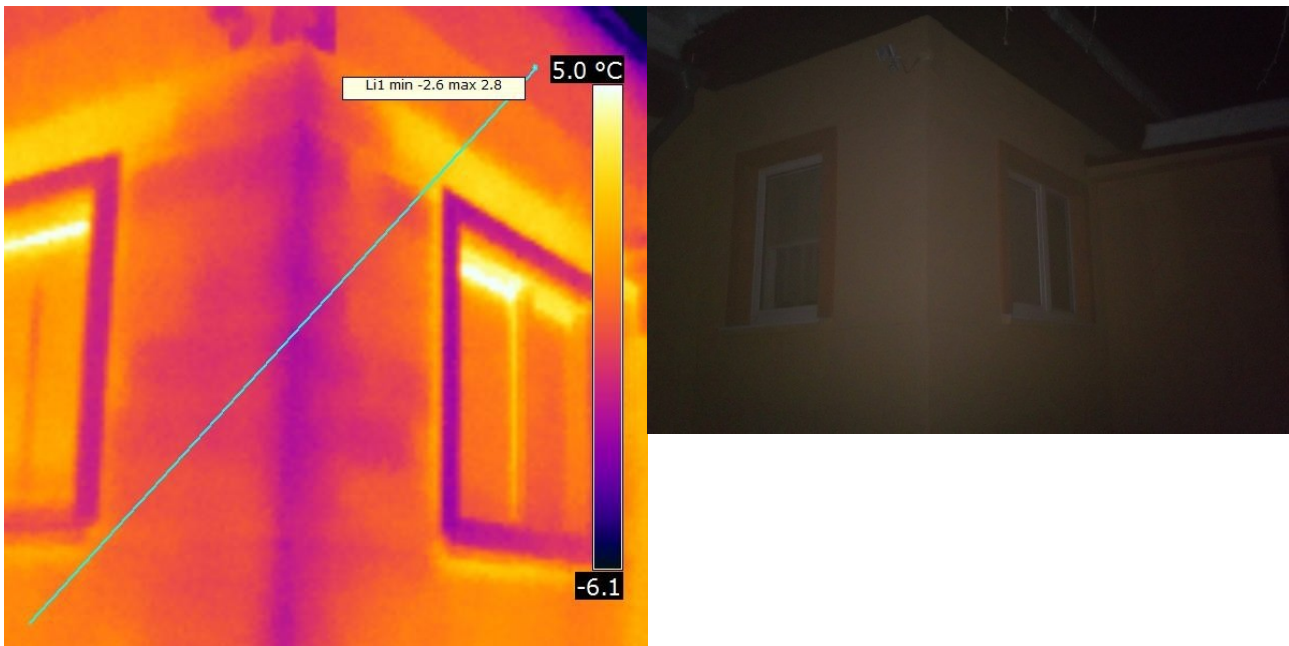
## **Únik tepla z rodinného domu.**

Teplota vonkajších stien nezatepleného rodinného domu je nerovnomerná. Najväčšie úniky sú nad oknami zobrazené svetlou farbou. Rozdiel teplôt meraných stien je až 5,4°C. Meranie bolo uskutočnené večer po 19:00, vonkajšia teplota -6°C.
